## **85 18 19 Particle filter: replacing filter element - as of MY 2003**

- Preliminary work
- Removing particle filter
- Installing particle filter
- Subsequent work

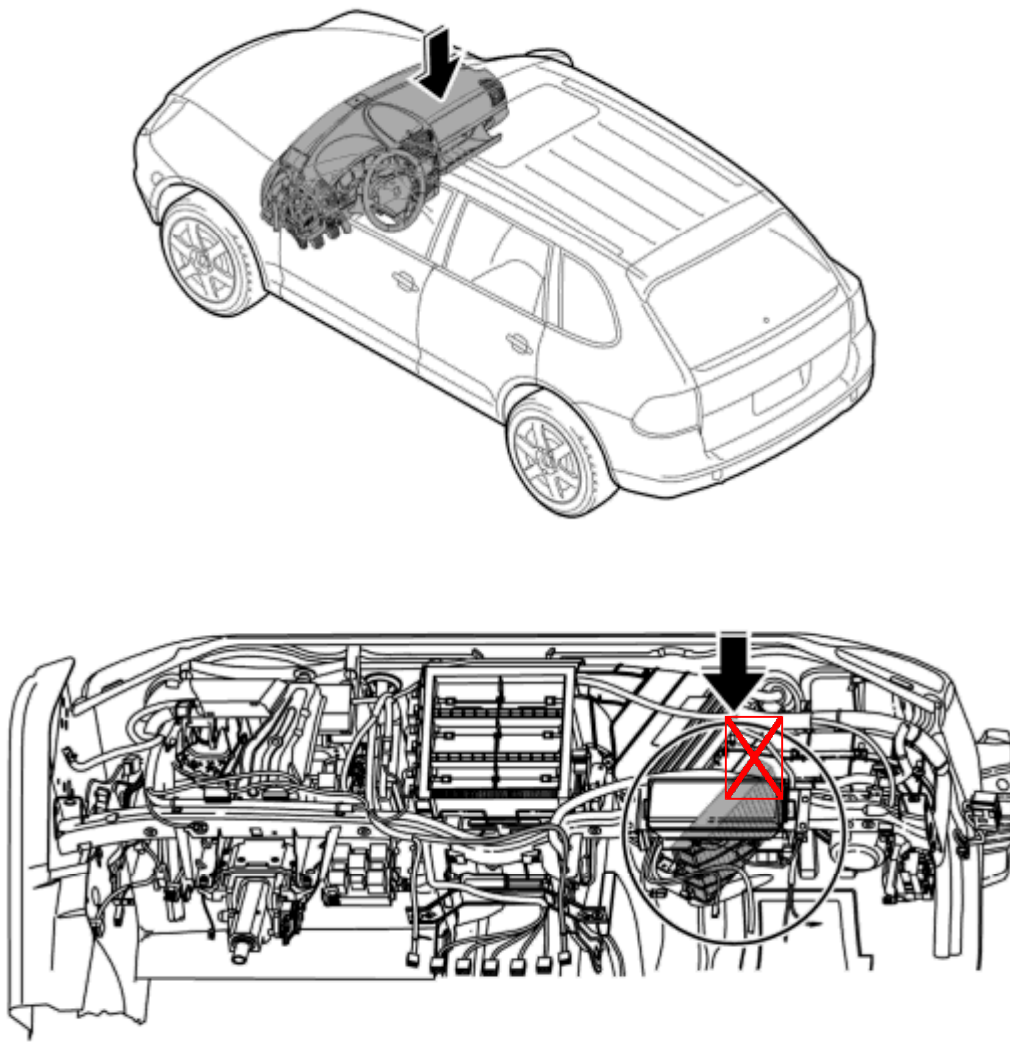
**Installation Location:**

*Overview of particle filter insert*

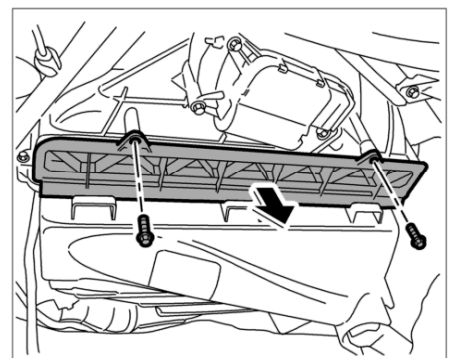
1. Unscrew the two fastening screws and remove cover.

*Remove cover*

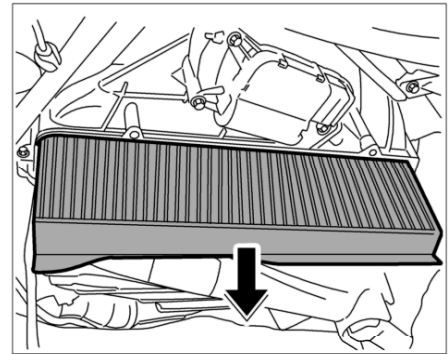
2. Pull out filter downwards.

*Removing filter*

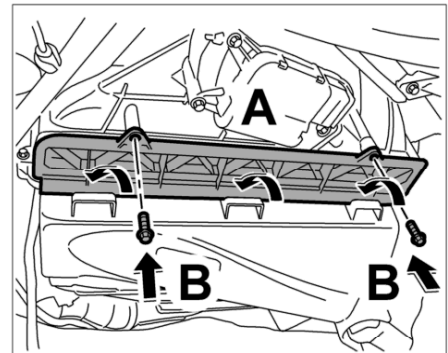
1. Position filter from underneath and carefully push it into the air-conditioning unit housing.
2. Engage cover **-A-** and screw in the fastening screws **-arrows B-**.

*Sliding in and positioning filter*

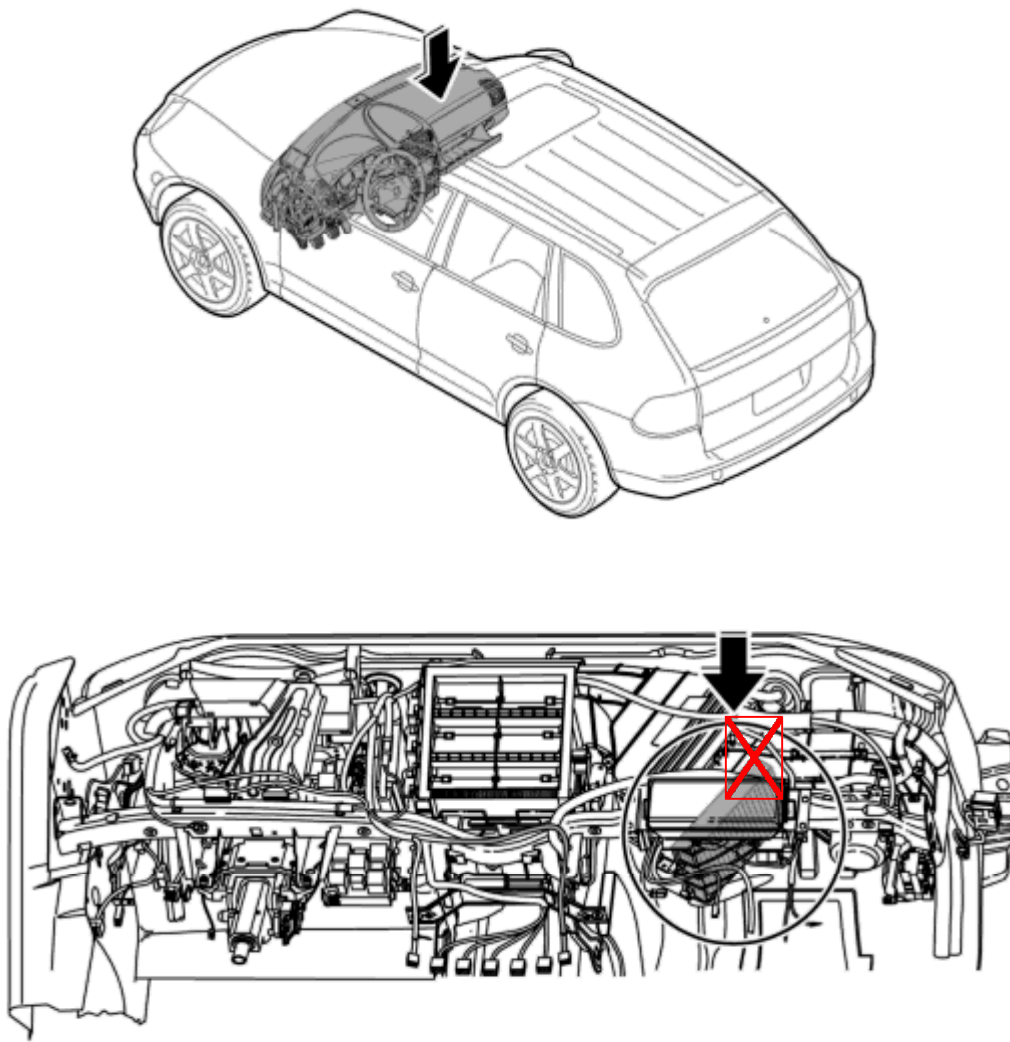
**Installation Location:**

*Overview of particle filter insert*

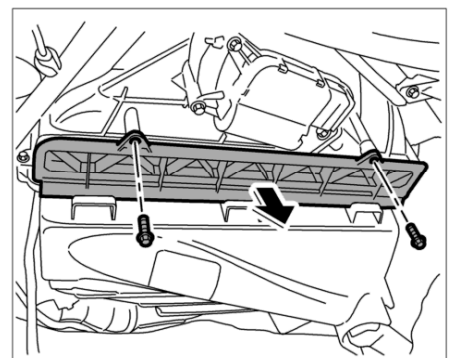
1. Unscrew the two fastening screws and remove cover.

*Remove cover*

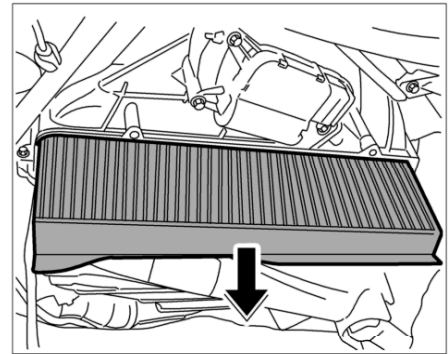
2. Pull out filter downwards.

*Removing filter*

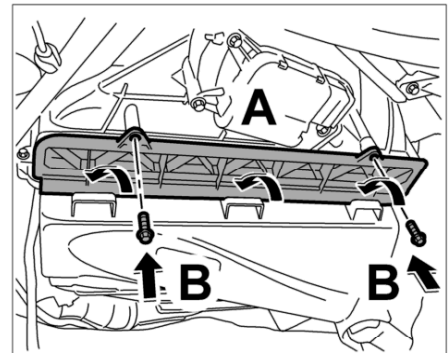
1. Position filter from underneath and carefully push it into the air-conditioning unit housing.
2. Engage cover **-A-** and screw in the fastening screws **-arrows B-**.

*Sliding in and positioning filter*
